PARROCCHIA DI SAN GENNARO
AL VOMERO

via G. Bernini n. 55, Vomero – NAPOLI

ALLEGATO alla scheda di
catalogazione A-CEI

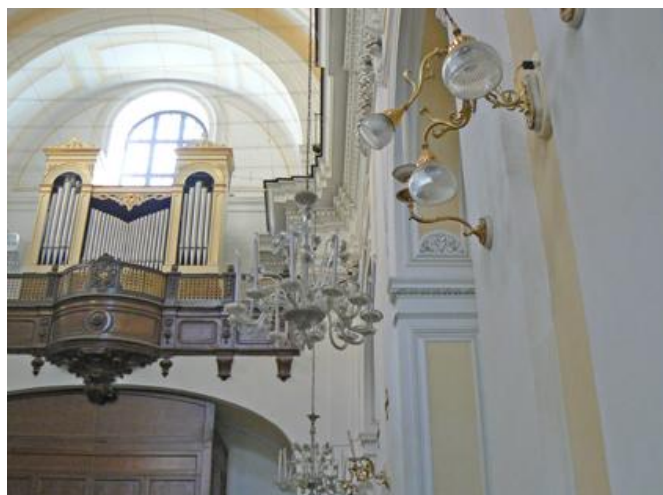
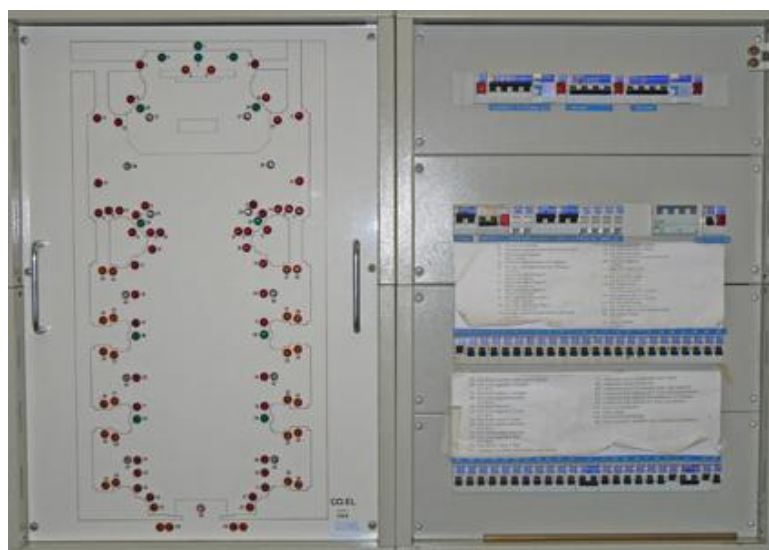
L'impianto non appare "a norma" (fili volanti, prese multiple e stato di manutenzione mediocre) e non è dotato di "messa a terra". Le luci di emergenza autoalimentate in caso di interruzione elettrica si trovano solo negli ambienti adiacenti all'aula religiosa. E' presente un impianto di diffusione sonora. Manca schema elettrico dell'impianto.

Figura 1 Vista del quadro elettrico (ordinato e chiaro) dell'aula religiosa

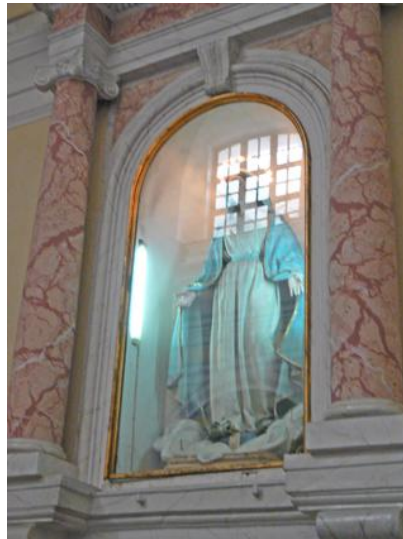
I neon all'interno delle teche che ospitano le statue dei santi rispondono a esigenze di efficienza, ma non danno alcun contributo positivo alla valorizzazione delle opere, e anzi hanno una resa cromatica e una temperatura di colore non adatte a esse.

Sono presenti in alcuni casi fenomeni di abbagliamento e riflessi sui vetri che molestano la fruizione, a causa d'illuminazione naturale diretta da finestroni posti nella parte alta della navata, che disturbano la fruizione di alcune statue.
