CHIESA DEI S.S. SEVERINO E
SOSSIO

via Bartolomeo Capasso n. 22, NAPOLI

ALLEGATO alla scheda di
catalogazione A-CEI

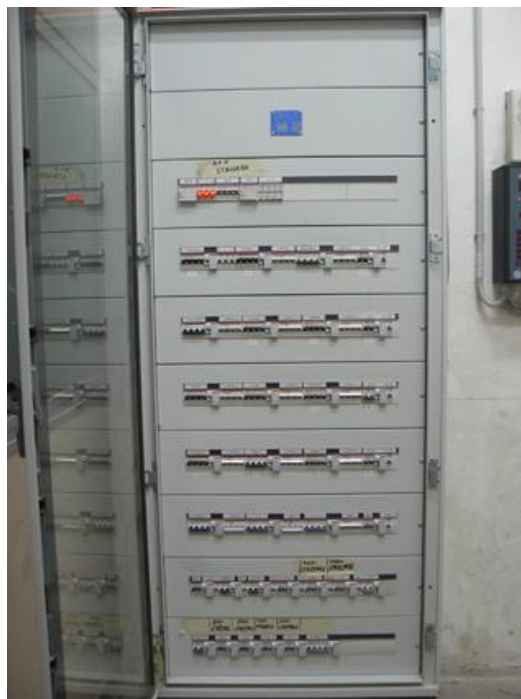
L'impianto appare complessivamente in buone condizioni funzionali e di manutenzione.

Non sono tuttavia presenti luci di emergenza autoalimentate. E' presente un impianto di diffusione sonora provvisorio avente come terminali una serie di casse audio poste sui due lati della navata. I cavi di tale impianto corrono lungo il pavimento della navata.

Figura 1 Vista del quadro elettrico

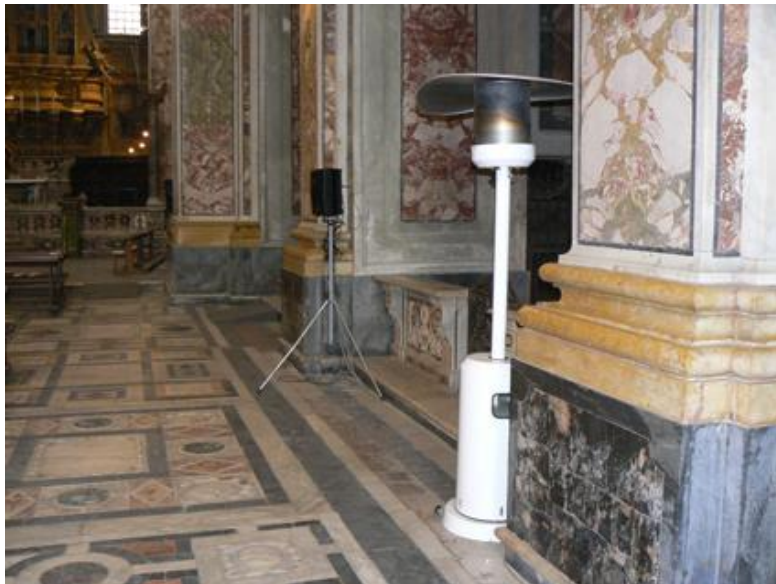
Gli impianti termici sono costituiti da sei stufe mobili alimentate a gas presenti lungo i due lati della navata. Le stufe sono state acquistate dalla comunità parrocchiale, così come l'impianto audio, ma risultano improprie sia dal punto di vista estetico, sia da quello pratico e soprattutto per la sicurezza dei fedeli.

Per ridurre al minimo la dispersione del calore converrà utilizzare radiazione infrarossa da emittenti a bassa temperatura. Oggi sono presenti lungo i due lati della navata sei stufe mobili alimentate a gas acquistate dalla comunità parrocchiale per risolvere il problema del freddo notevole lamentato dai fedeli durante le funzioni religiose invernali, ma come già detto esse ma risultano improprie sia dal punto di vista estetico, sia da quello pratico e soprattutto per la sicurezza dei fedeli.

Bisognerà al più presto trovare un sistema alternativo per il riscaldamento e successivamente effettuare un monitoraggio sulle opere, sulle pareti e sulle volte, per verificare che esse rimangano indisturbate, nella loro condizione microclimatica naturale.

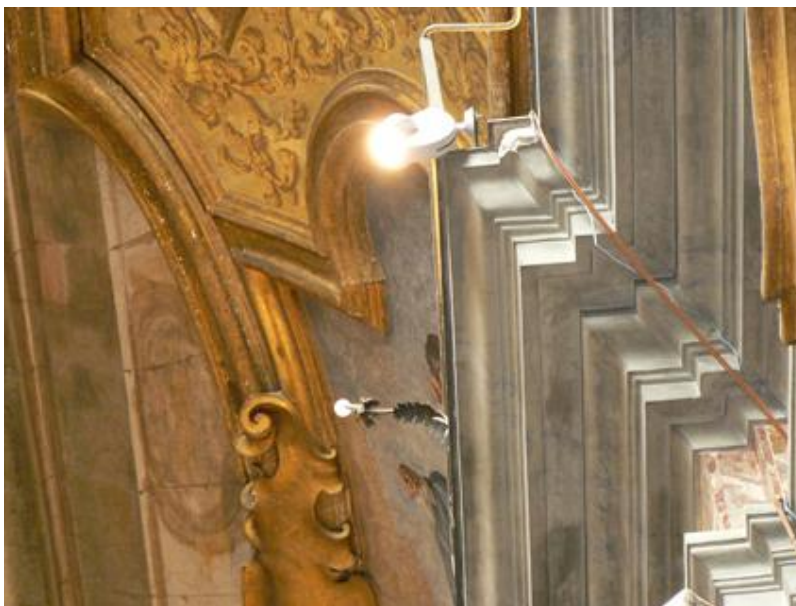
Le appliques poste sulle paraste che separano le sette cappelle laterali presenti su ciascun lato della navata mostrano una scarsa qualità "artistica", sebbene si possano ritenere "storicizzate", mentre il recente restauro ha introdotto elementi illuminanti moderni che danno un'illuminazione tecnica di qualità con una resa cromatica e una temperatura di colore adatte all'ambiente.

Figura 2 Vista di uno dei fari moderni installati nel corso dell'ultimo restauro

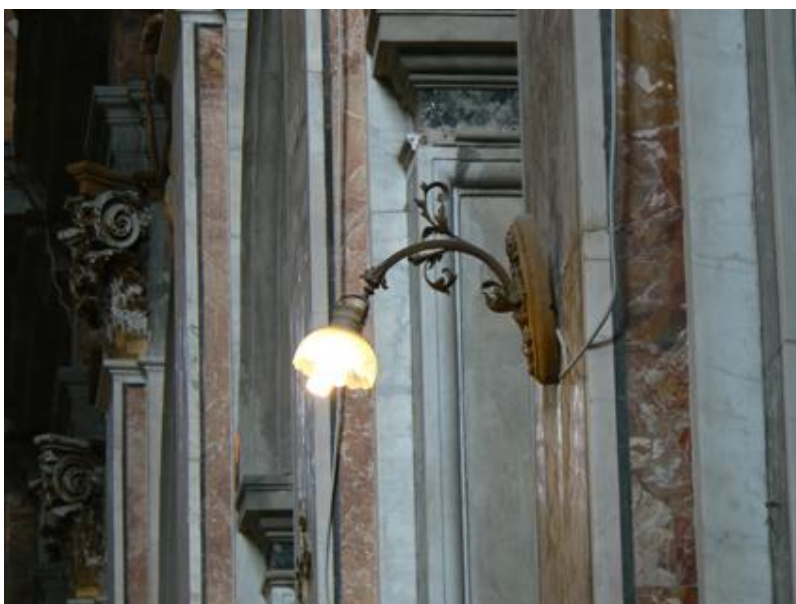
Figura 3 Elemento illuminante "storicizzato"
