CHIESA DEI S.S. FILIPPO E  
GIACOMO

via S. Biagio dei Librai n. 118, NAPOLI

ALLEGATO alla scheda di  
catalogazione A-CEI

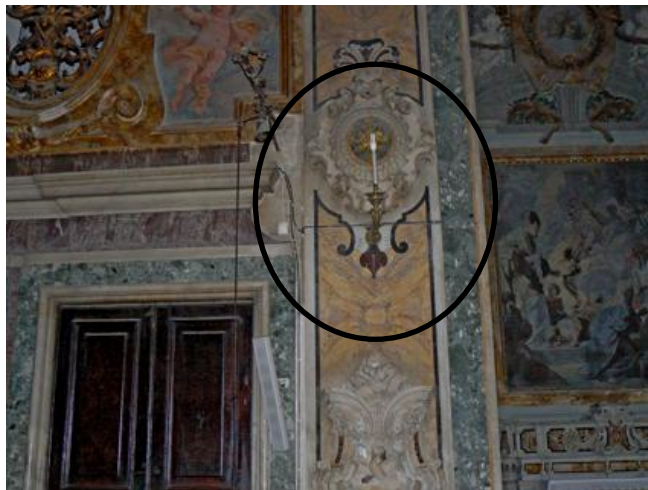
L'impianto non appare "a norma" e non è presente la "messa a terra". In chiesa sono presenti fili elettrici volanti nelle parti basse delle modanature marmoree.

Figura 1 Applique con lampadina a risparmio energetico lungo la navata

Le condizioni della chiesa, sia per ciò che riguarda le strutture che per i suoi materiali, palesano il totale abbandono in cui essa versa. In generale, anche se i caratteri di degrado si evidenziano soprattutto in una progressiva perdita degli apparati decorativi interni, le problematiche sono da ricondurre a fenomeni più complessi, quali i dissesti statici e gli inadeguati sistemi d'impermeabilizzazione e canalizzazione delle acque meteoriche, per i quali non si è mai provveduto ad una sistemazione adeguata. È necessaria la "messa a norma" dell'impianto elettrico.

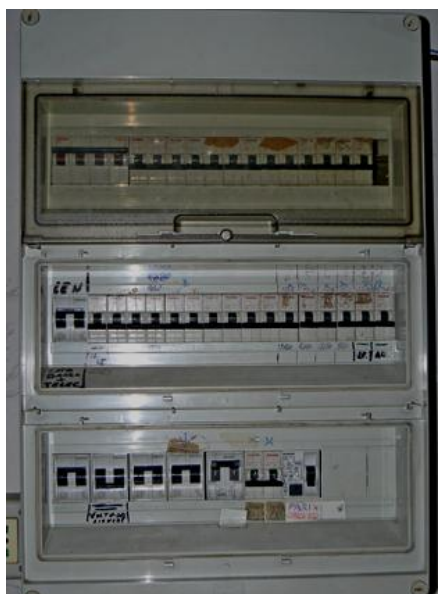
Il quadro elettrico appare piuttosto disordinato e privo delle prescritte targhette indicative dei circuiti comandati dai diversi interruttori.

Figura 2 Vista del quadro elettrico dell'aula religiosa

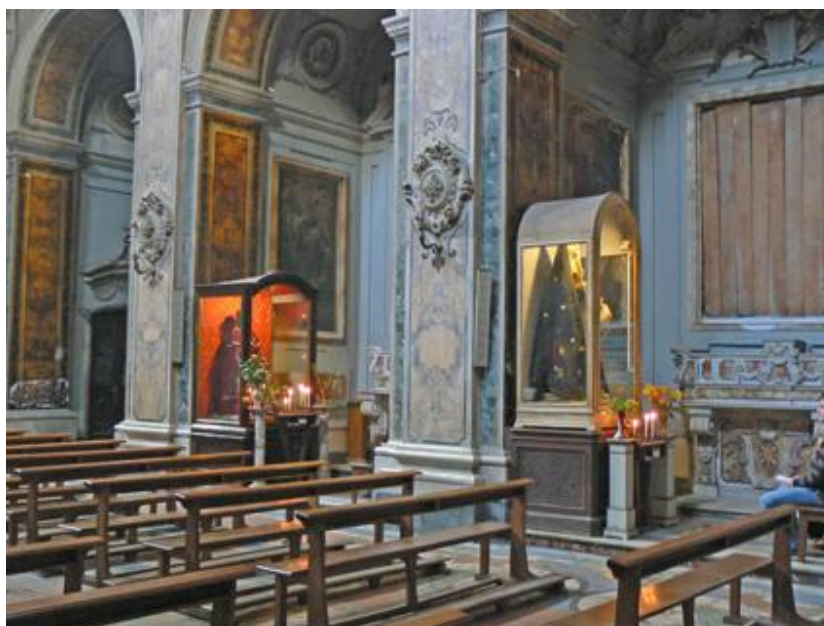
Una serie di faretti è posta a illuminare la zona absidale, mentre altri fari illuminano lateralmente e dall'alto le cappelle. Sono presenti alcuni elementi illuminanti fuori norma, con le lampade non protette e a portata di mano.

**Figura 3 Vista delle cappelle laterali**

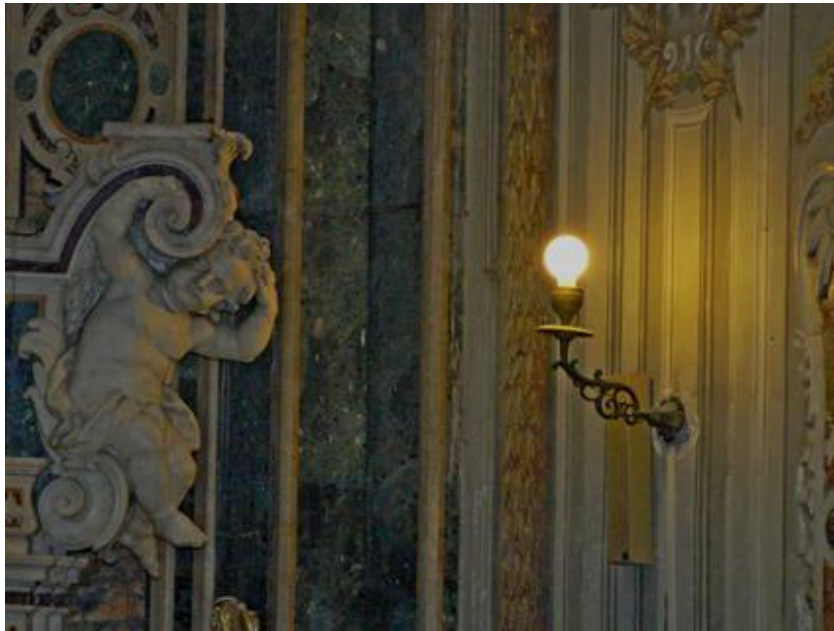
**Figura 4 Applique nella zona absidale**
