CHIESA DI S. CATERINA A
FORMIELLO

piazza E. De Nicola n. 49, NAPOLI

ALLEGATO alla scheda di
catalogazione A-CEI

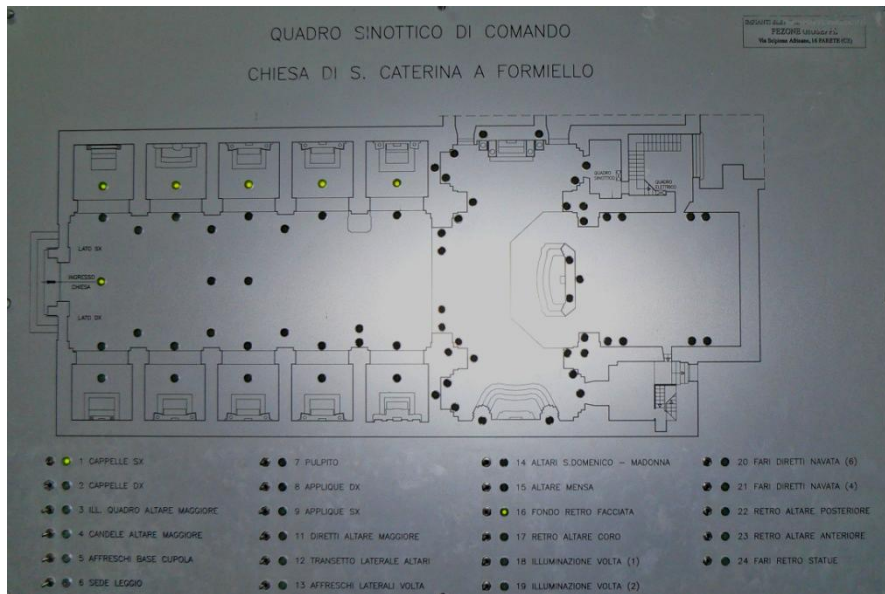
Nel suo complesso l'impianto appare "a norma" e in buone condizioni di manutenzione e funzionali. Quattro luci di emergenza, autoalimentate in caso d'interruzione elettrica, si trovano nell'aula religiosa. E' presente un impianto di diffusione sonora. Manca schema elettrico dell'impianto.

Figura 1 Quadro dell'impianto elettrico della chiesa
