PARROCCHIA DEI
SS. PIETRO E PAOLO

via Attila Sallustro, Ponticelli – NAPOLI

ALLEGATO alla scheda di
catalogazione A-CEI

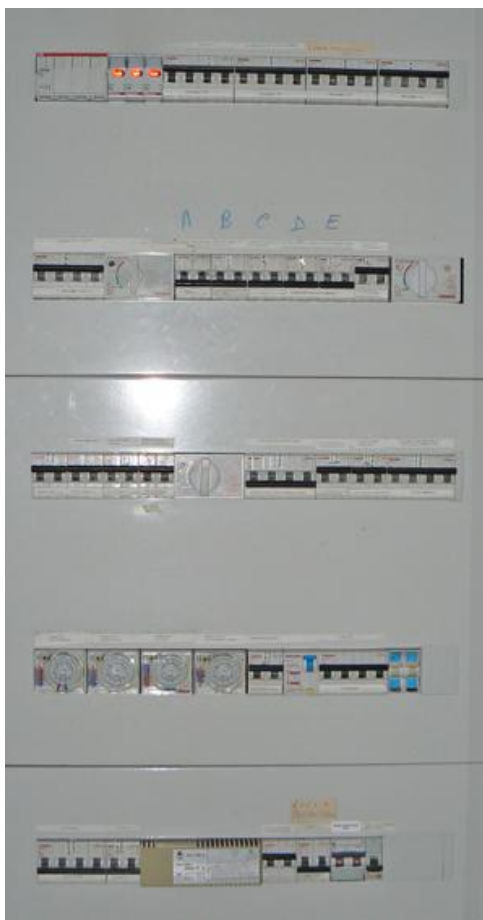
Rispetto allo schema iniziale l'impianto è stato sezionato per esigenze pratiche manifestatesi successivamente, poiché i consumi risultavano eccessivi. Le luci dell'aula religiosa sono organizzate per zone e dotate ciascuna di timer posizionato nel quadro elettrico generale.

Manca schema elettrico dell'impianto.

Figura 1 Quadro elettrico dell'aula religiosa e degli ambienti contigui

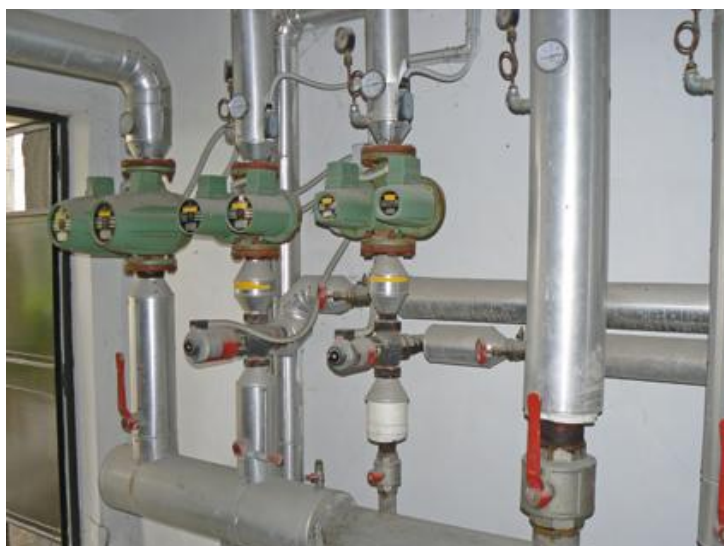
Gli impianti termici a gas metano presentano come terminale dei diffusori ad aria forzata posizionati lungo la navata principale, alimentati da una caldaia posta nella zona del chiostro.

Figura 2 Vista della caldaia
