PARROCCHIA DI SANTA MARIA DELLA NEVE

piazza V. Aprea n. 2, Ponticelli – NAPOLI

ALLEGATO alla scheda di
catalogazione A-CEI

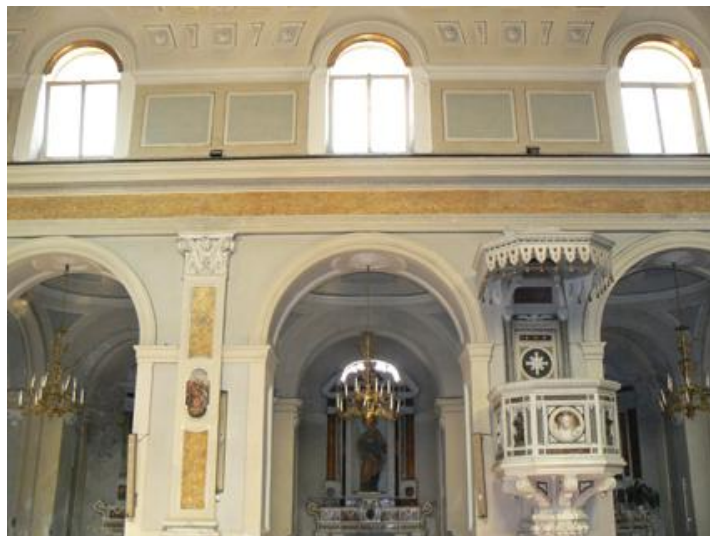
In generale, come peraltro evidenziato dalla documentazione fotografica, lo stato dell'impianto elettrico è nel suo complesso piuttosto carente: componenti obsoleti e in non perfetto stato di manutenzione e di sicurezza.

Figura 1 I lampadari tra navata principale e laterali e i faretti lungo la navata

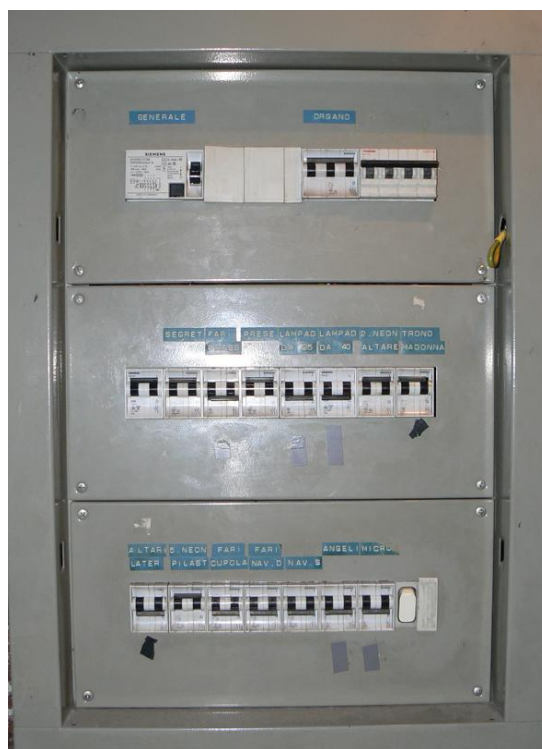
L'impianto non appare "a norma" e non è presente la "messa a terra".

La sensibilità della protezione è inadeguata: 300 mA invece dei prescritti 30 mA.

Figura 2 Vista del quadro elettrico dell'aula religiosa

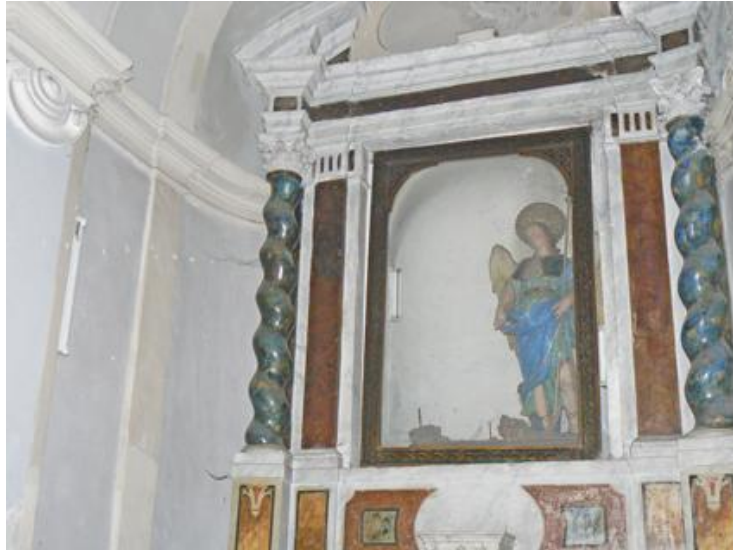
Le cappelle laterali, invece, presentano ciascuna due neon posti sulle pareti laterali che rispondono a esigenze di efficienza, ma non danno alcun contributo positivo alla valorizzazione dell'Aula religiosa, e anzi hanno una resa cromatica e una temperatura di colore non adatte alle cappelle.

Figura 3 Corpi illuminanti nelle cappelle laterali

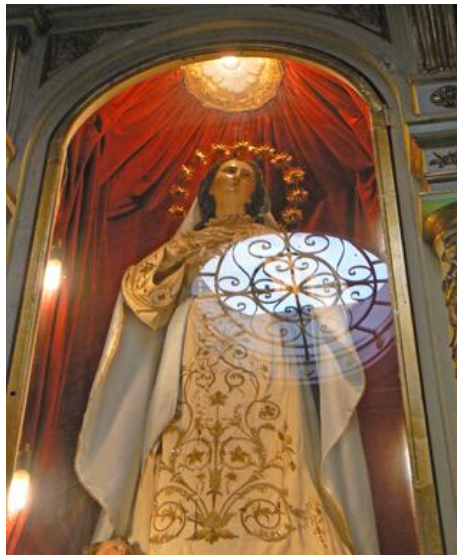
Sono presenti in alcuni casi fenomeni di abbagliamento che molestano la fruizione, sia a causa d'illuminazione naturale diretta che a causa d'impianto d'illuminazione delle opere inadatto, come si può osservare nelle immagini che seguono.

Figura 4 Inquinamento luminoso causato da fonte diretta
