CHIESA DI S. CATERINA A
FORMIELLO

piazza E. De Nicola n. 49, NAPOLI

ALLEGATO alla scheda di
catalogazione A-CEI

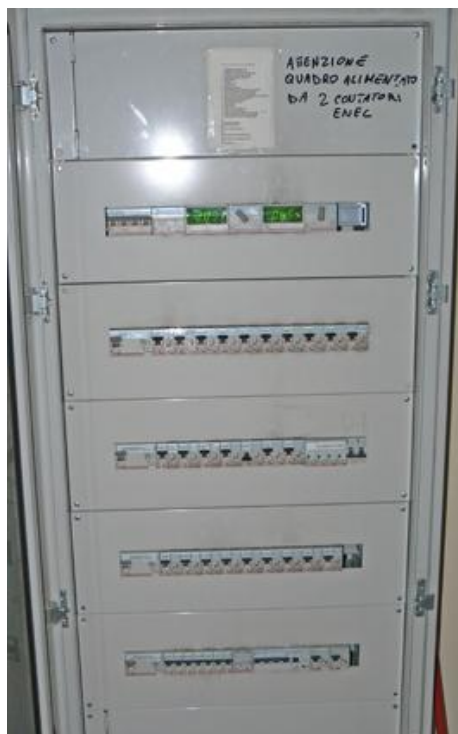
Figura 1 Quadro dell'impianto elettrico della chiesa

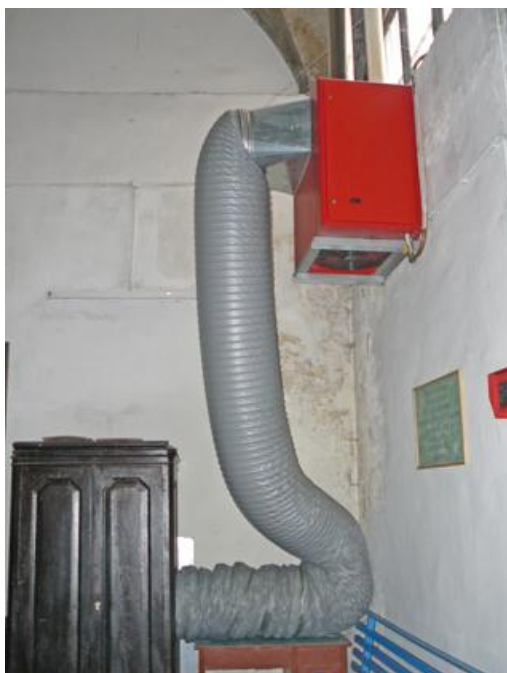
Un impianto di riscaldamento a gas è posto negli ambienti adiacenti all'aula religiosa e, quando è necessario, viene introdotto un terminale mobile ad aria forzata all'interno della chiesa per diffondere il calore.

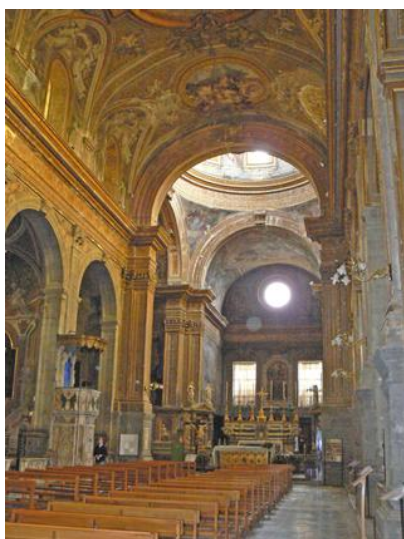
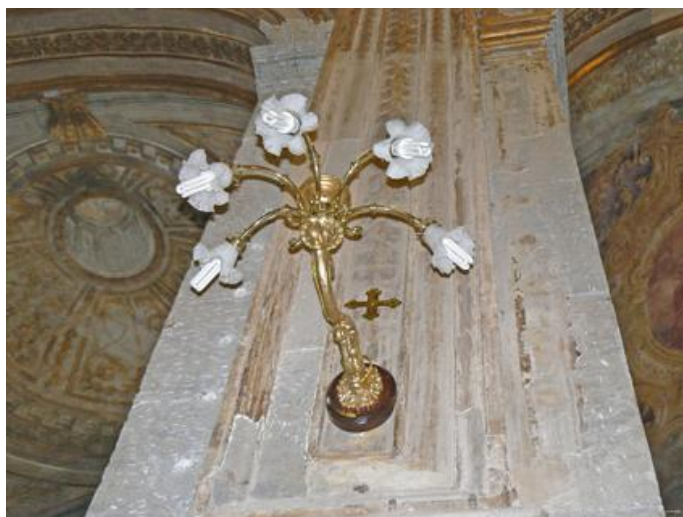
L'illuminazione solare durante il giorno è sufficiente alla fruizione del bene nella zona della navata centrale, mentre le cappelle laterali sono scarsamente illuminate. Non sono presenti fenomeni di abbagliamento che molestino la fruizione. Appliques di gusto classico alimentate da lampadine a risparmio energetico sono poste tra le arcate che separano la navata dalle cappelle laterali. Alcuni fari illuminano la zona absidale.
